MARKBASERAD RENING – EN STUDIE AV FUNKTION I FÄLT SOIL-BASED WASTEWATER TREATMENT – A FIELD STUDY

av Johan Hedin

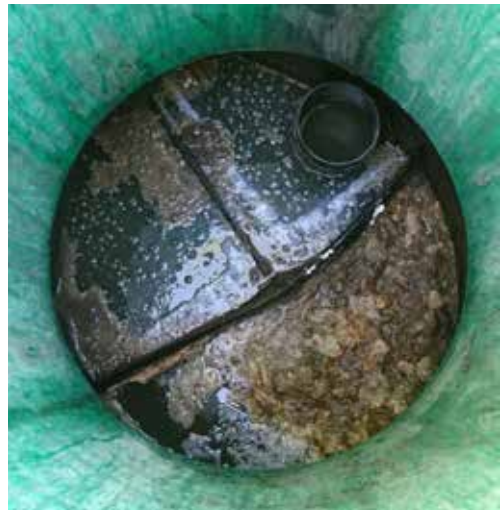
- Det dämmer i övre delen av anläggningen så att funktionen i slamavskiljaren är satt ur spel eller spridarrören är så fulla av vatten och slam att ventilation av bädden är förhindrad, se figur 1.
- När vatten från avloppsanläggningen tränger upp i markytan i nedre delen av systemet, endera vid bädden eller i omgivande terräng och det är tydligt att vi inte längre har hydraulisk funktion, se figur 2.

Figur 1. Denna anläggning dämmer i den övre delen så att det precis rinner över mellanväggarna i slamavskiljaren.

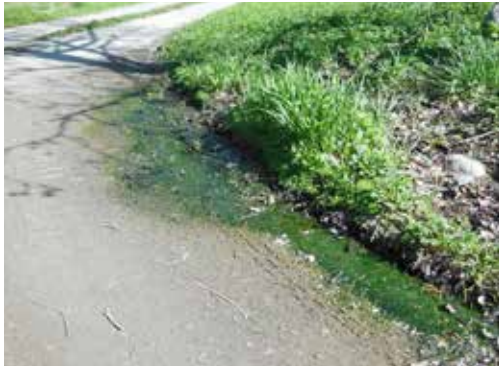
Figur 2. Vatten från infiltrationsbädd som läcker ut på väg. Bädden ligger 5 meter från väg.

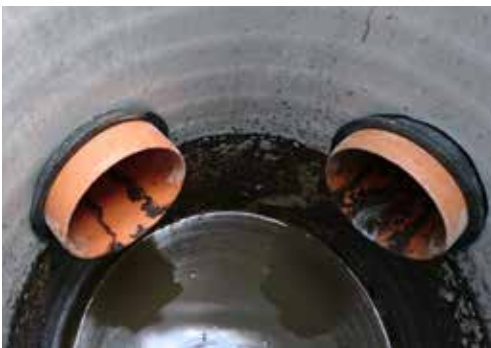
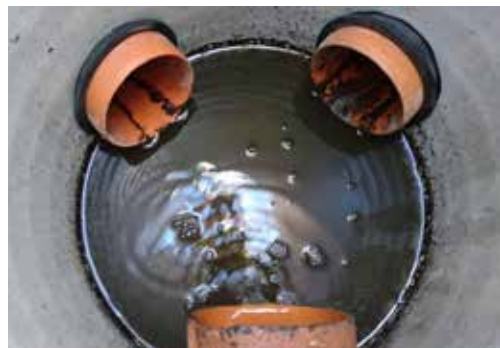
Grovt fusk förekommer dels i form av att man i 3 fall utfört anläggningar med ”hål” i botten på fördelningsbrunnar, d.v.s. slamavskilt hushållspillvatten leds bort från anläggningen före det biologiska reningssteget, se figur 4. Vidare hittade studenterna 1 anläggning där man kopplat ihop spridar- och dräneringsrör. Studenterna hittade också 1 anläggning där man fyllt över befintlig bädd med ett 3 m. mäktigt jordlager. Dessa 5 anläggningar har relaterats till det totala antalet bäddar i projektet som är 163, se figur 6.

Figur 4. Fördelningsbrunn med ”hål” i botten. Bilden t.v. visar brunnen vid ankomst till anläggningen. Vattenytan ligger cirka 1 dm under utloppsroren. Bilden t.h. visar brunnen efter cirka 5 minuters flöde till anläggningen. Ytan har då stigit till utloppsroren.

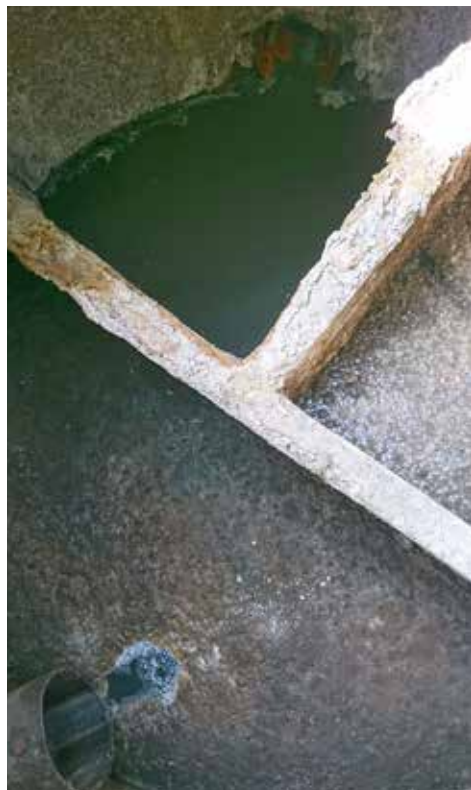
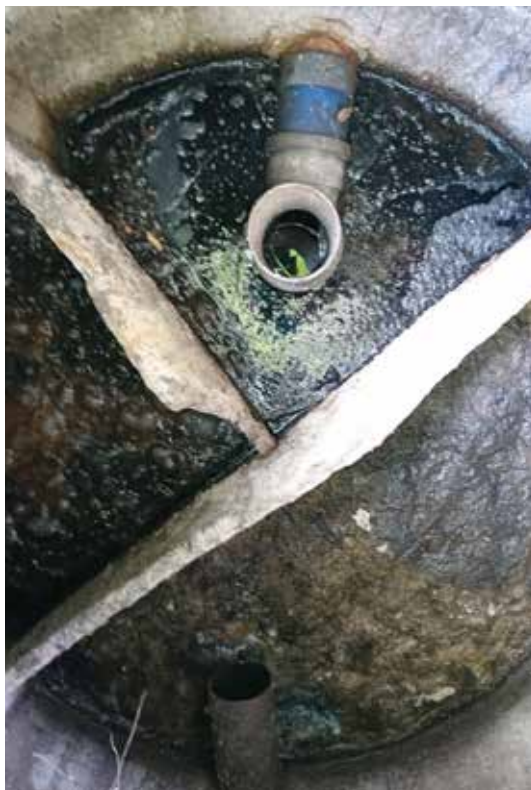
187 stycken slamavskiljare inventerades. Av dessa var 55 stycken (29 % av beståndet) gamla slamavskiljare i betong. Med gamla menas då befintlig slamavskiljare som berörd kommun beviljat lov för i samband med att tillstånd för en ny bädd beviljades. I 7,2 % av fallen har dessa gamla slamavskiljare fallerat inom tidsperioden 3 till 10 år. 3 stycken saknade t – stycke och den fjärde läckte mellan ringarna, se figur 5. Vid inventeringen konstaterades också att dessa äldre slamavskiljare i flera fall hade problem med mellanväggarna, se figur 5. En av övriga slamavskiljare saknade T – stycke. Sammantaget innebär det att 5 av 187 stycken, 2,7 %, inte har förutsättningar att fungera som avsett. I den fortsatta presentationen av resultat så är inte de anläggningar som omfattas i figur 6 medräknade.

Figur 5. T.v. gammal slamavskiljare som saknar T-stycke. Slamavskiljare med trasig mellanvägg t.h.

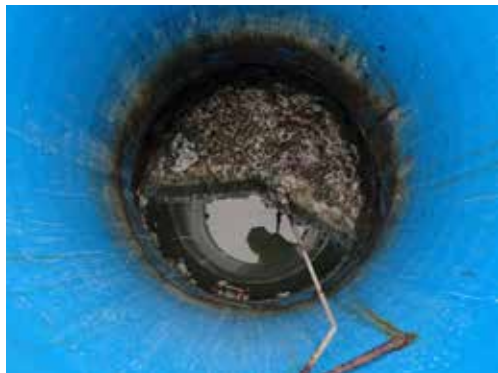
För sammanlagt 6 anläggningar observerade studenterna stora mängder slam i övre delen av anläggningen, se figur 19. Två stycken har inte

Figur 19. Exempel på anläggning med stora mängder slam i fördelningsbrunn.

medräknats. Den första p.g.a. att den saknar förutsättningar att fungera, den har inget T - stycke. Den andra då den klassats som outlier. Resterande 4 skall ställas i relation till 177 slamavskiljare, d.v.s. 2,3% har problem med stora mängder slam efter slamavskiljaren. Det som observeras är flytslam, svart eller rödbrunt till färgen. Slammets observeras i fördelnings- eller pumpbrunn men även i ett fall redan i T – stycket.

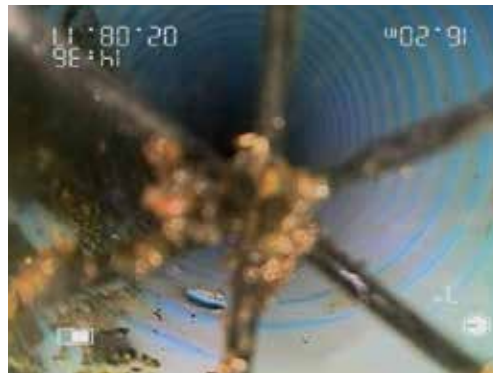
Figur 20. Rörcamera ger en bra möjlighet att besiktiga de rörsystem som ingår i anläggningen.
