## MILJØTILTAK I VASSDRAG MED ERFARINGER FRA NORD-NORGE

### Remedial measures in watercourses with experiences from northern Norway

av GUNNAR KRISTIANSEN, Norges vassdrags- og energidirektorat, Region Nord  
e-mail: gek@nve.no

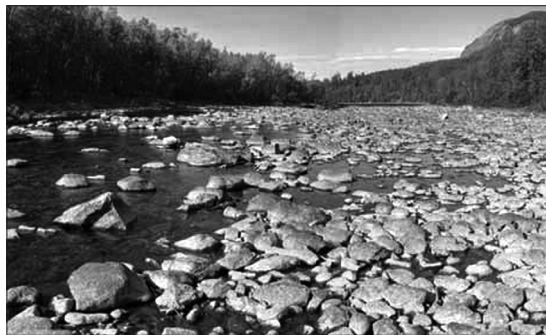
Figur 1. Barduelva (Østerdalselva) med redusert vannføring før tiltak.

Barduelva i Troms ble bygget ut på 1950-tallet. Det er et større ørretvassdrag (innlandsørret og røye) som har fått sterkt redusert vannføring i øvre deler av vassdraget. På de øverste kilometrene er deler av elveleiet preget av grovere stein der den lille restvannføringen sildrer innimellom steinen i et bredt elveleie, figur 1. Elveleiet er dårlig tilpasset den lave vannføringen. I 2006 ble det gjennomført biotoptiltak på en utvalgt elvestrekning. Vannet ble mer konsentrert ved å grave ut en dypål i elveleiet. Elveleiet ble også justert ved plassering av steingrupper og strømvisere av naturlig stein fra elveleiet. Det ble dannet

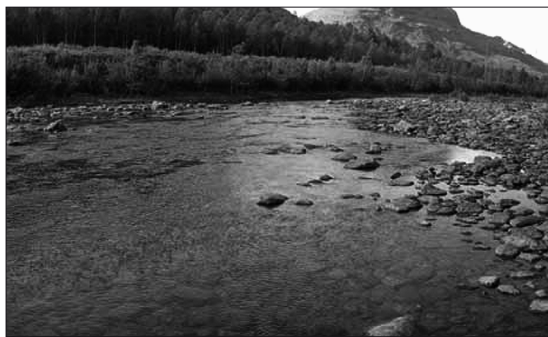
Figur 2. Barduelva (Østerdalselva) med redusert vannføring etter tiltak med samling av elveløp og etablering av kulper.

små kulper innimellom, figur 2. Tre år etter tiltakene fremsto dypålen og kulpene i stor grad som uforandra slik at tiltakene syntes å opprettholdt seg selv. Resultatene synes å peke mot at tettheten av fisk og større fisk har økt etter tiltakene.

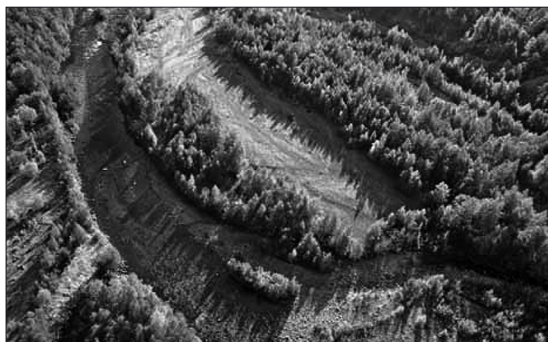
Figur 3. Parti av Rombakselva som viser etablering av kulper og flomløp.

Rombakselva ble regulert på 1980-tallet ved at omtrent halvparten av elva ble overført til Sildvik kraftverk. Før utbyggingen hadde vassdraget en liten, men levedyktig laks og sjøørret stamme. I forbindelse med utbyggingen ble elveløpet rensket og samlet for å lette oppgangen av fisk under lave vannføringer. Fiske undersøkelser etter utbyggingen viste lave tettheter av fiskeunger i vassdraget og elva fremsto som steril og stri. I 2002 ble det gjennomført forbedrende tiltak ved at det ble foretatt utvidelser av elveløpet og slipp av vatn inn i gamle avstengte sideløp og flomløp. Videre ble det også gravet ut kulper og lagt ut steingrupper for å skape dypere, mer varierte og roligere elvepartier, figur 3. Undersøkelser etter tiltakene viste en klar økning av tetthet av ungfisk av sjøørret i hovedløpet. Sideløpene var meget gode oppvekstområder og hadde de største tetthetene av ungfisk.

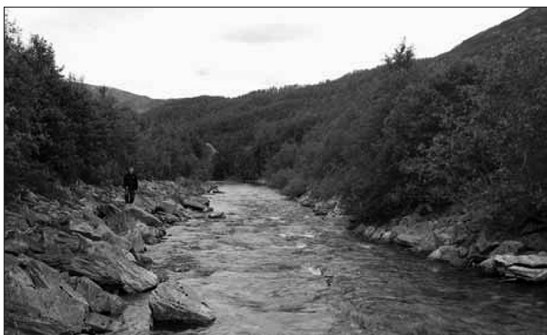
Figur 4. Parti av Bognelva før fjerning av erosjonssikring.

Bognelva i Alta kommune ble kanalisert over en lang tidsperiode fra 1950 til 1980 tallet. Nesten hele elva ble kanalisert. Dette var en liten sjøørret og sjørøyeelv som opprinnelig gikk i meandere og flomløp gjennom store flommarksområder. Etter kanaliseringen forekom det nesten ikke fisk i vassdraget. Mange av de gamle elveløpene la ganske intakte ved siden av elvekanalen, og mye av flommarksområdene var også intakte langs vassdraget. Det ble gjennomført restaureringstiltak i vassdraget fra 2005–2007. Det ble laget flere åpninger i flomvernene med påslipp av vatn inn i gamle elve- og flomløp. På deler av strekningen ble flomvern fjernet og steingrupper ble lagt ut for å skape bedre leveområder, variert strømningsmønster og lavere strømhastighet i elvekanalen.

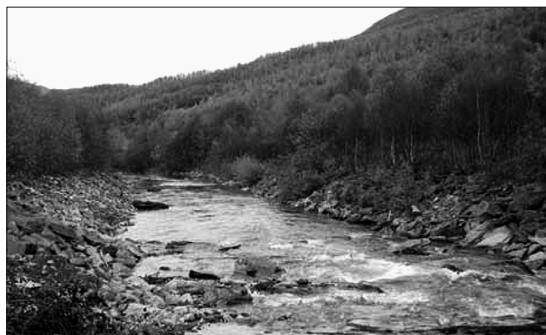
Figur 5. Parti av Bognelva etter fjerning av erosjonssikring og utlegging av denne i elva.

Undersøkelser like etter miljøtiltakene tydet klart på at gjenåpning av sideløpene og fjerning av flomvollene hadde mest positiv effekt på fiskebestanden i området. Det tydet på en klar økning i sjøørretbestanden i vassdraget. Miljøtiltakene hadde også rehabilitert flommarksområdene og skapt nye habitater for planter og dyr.

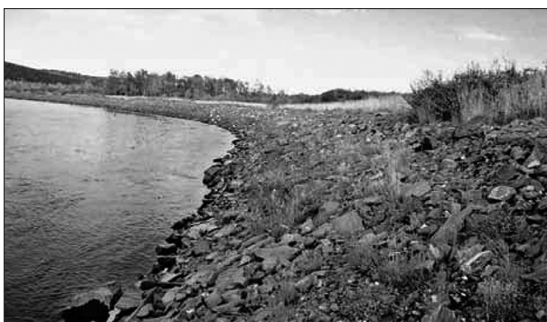
Figur 6. Erosjonssikringsanlegg for etablering av vegetasjon.

Langs Karasjoka og Tanaelva er det over en årrekke bygget erosjonssikringsanlegg. Flere av erosjonssikringsanleggene fremsto fremdeles som sterile, uten vegetasjon, mange år etter bygging. Anleggene fremsto som meget skjjemmende i et ellers urørt og vakkert vassdragsmiljø. I samarbeid med Lappland Miljøsent i Finland ble det etablert et samarbeid der en i felleskap skulle prøve ut metoder for naturlig vegetasjonsetablering på de sterile anleggene. Det ble tilført vekstsubstrat med naturlig, stedege frøbank og plantet ut stiklinger og busker av stedege vierarter. Det ble også flyttet enkelte klynger av busker og vegetasjonsmatter fra omkringliggende terreng. Metoden var relativt lite kostnadskrevende, og ble gjennomført i stor skala.

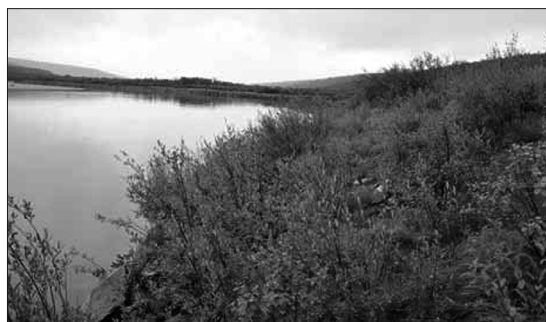
Figur 7. Samme erosjonssikringsanlegg som i Figur 6 fire år etter etablering av vegetasjon.

Resultatene viste en vellykket og nesten fullstendig vegetasjonsetablering av naturlig stedege vegetasjon etter to år. Tilslaget var oppimot 100 %. Etter fire år hadde den utviklet seg videre med hurtig vekst og videre etablering i tetthet og høyde av busker og bunnvegetasjon. Metoden vil kunne brukes for hurtig etablering av naturlig vegetasjon på veifyllinger og anlegg langs vassdrag.
