MARKBASERAD RENING – EN STUDIE AV FUNKTION I FÄLT SOIL-BASED WASTEWATER TREATMENT – A FIELD STUDY

av Johan Hedin

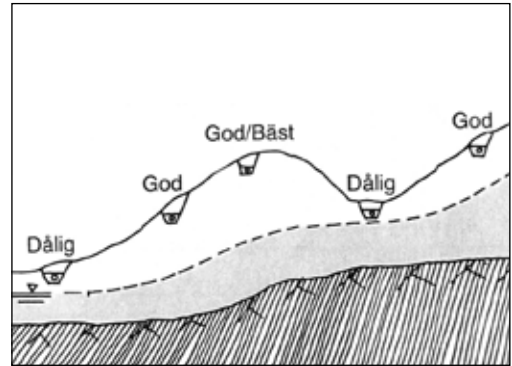
Figur 3. Figuren är från AR 87:6. Vid dålig lokalisering är risken stor för att syretillgången i bädden påverkas negativt av grund- eller ytvatten. I dessa lägen kan man välja att utföra bädden som en "mound", d.v.s. upplyft. Om så inte är fallet har studenterna bedömt lokaliseringen som en avvikelse.

Dålig lokalisering framgår av figur 3. Som känd avvikelse har vi även valt att räkna anläggningar som enligt fastighetsägaren redan åtgärdats p.g.a. bristande funktion.
