DAGVATTENKVALITETEN I ANSLUTNING TILL HAMNOMRÅDET I VÄSTERÅS

Stormwater quality in the harbour area of Västerås

av HENRIK JACOBSON, ÅKE FORSBERG och TOMMY ODELSTRÖM
Institutionen för Samhällsteknik, Mälardalens Högskola, Box 883, 721 23 Västerås, Sweden
e-post: henrik.jacobson@mdh.se, ake.forsberg@mdh.se, tommy.odelstrom@mdh.se

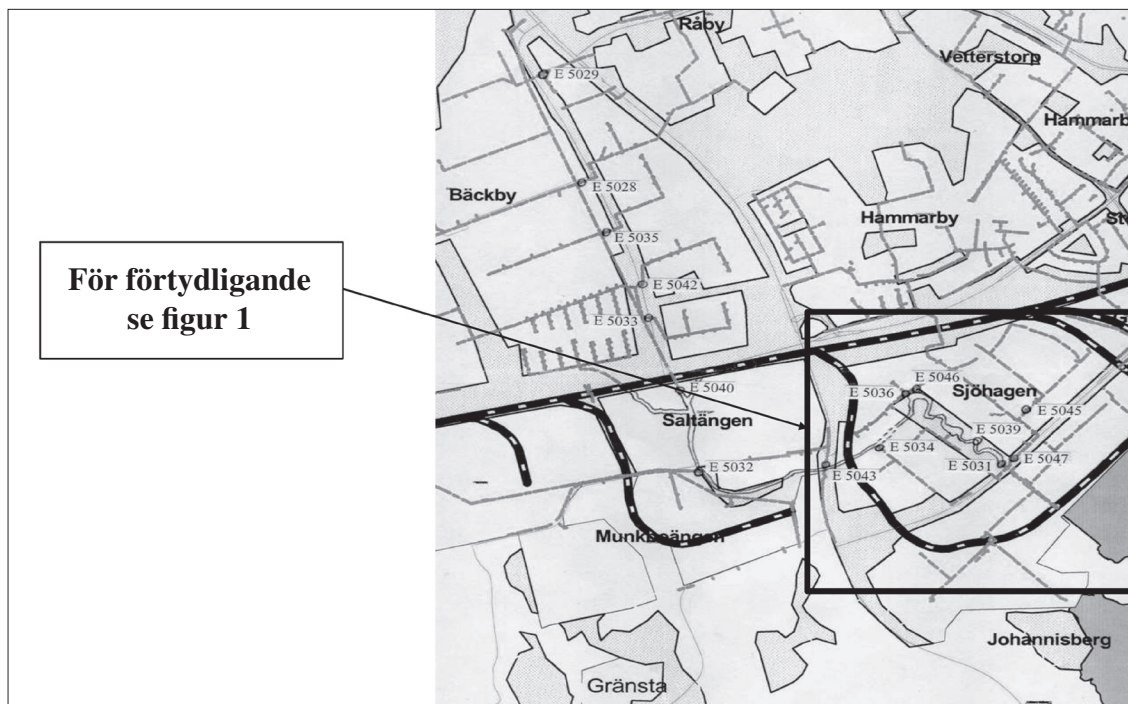
Figur 2. *Provtagningspunkterna för ekoskopen i vattensystemet kring Kapellbäcken. Hamnen ligger placerad strax norr om Johannisberg, i anslutning till Mälaren. Kartan är bearbetad utifrån Mälarenergis vattensystemkarta, 2005. Figur 1 ger en tydligare bild av området kallad Sjöhagen, och ses som ett komplement till figur 2.*
